Wasserachse Pulheimer Bach

Lehr- und Erlebnispfad

Abschnitt zwischen Geyen und B 59 N (Bachkilometer 2.5 bis 3.3)

Unterhaltungsverband
Pulheimer Bach

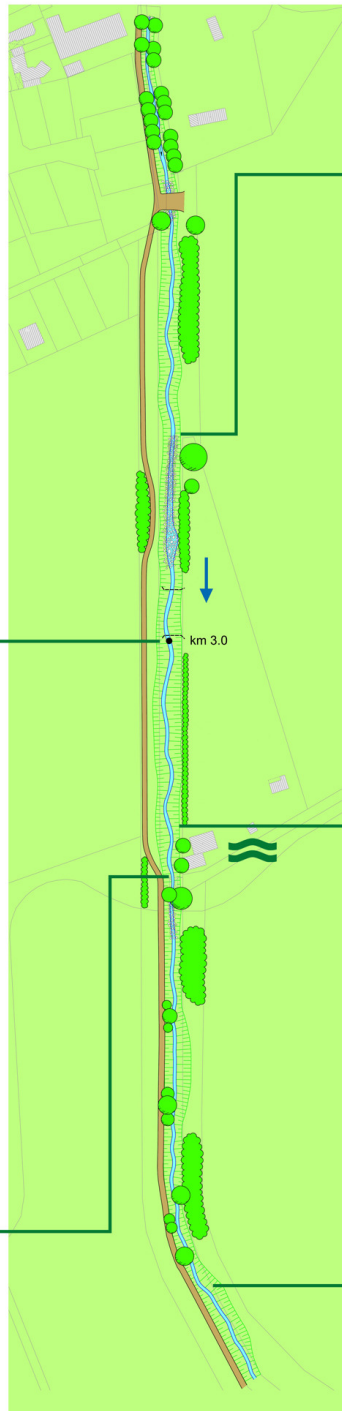
Noch unterbricht der Gewässerabsturz den Gewässerverlauf. Die im Wasser lebenden Tiere können diese Stufen entgegen der Fließrichtung nicht überwinden.

Eine Sohlgleite als neue, stufenlose Alternative macht den Bach wieder "durchwanderbar".

Der Durchlass beengt und verdunkelt das Gewässer. Außerdem können Amphibien wegen der glatten steilen Sohlshalen die Uferböschungen nicht erreichen.

Doch in Kürze wird der Durchlass zurückgebaut. Dann ist der Bach quer und längs wieder gut zu durchqueren.

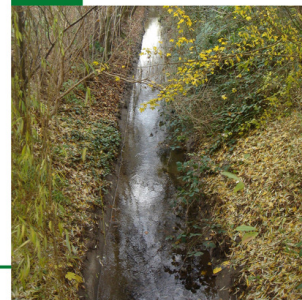
km 2.8

Betonsohlshalen verengen den Bachlauf und verhindern die natürliche Bewegung des Baches. Der Verlauf ist gerade und eintönig.

Für die naturnahe Umgestaltung werden die Sohlshalen entfernt, so dass der Pulheimer Bach seine Ufer erobern und neu gestalten kann.
