## Begutachtung

### Kalksinter

#### Absturz Keuschenbroicher Graben zum Vorfluter

für den Unterhaltungsverband Pulheimer Bach  
Manstedtener Straße  
50259 Pulheim

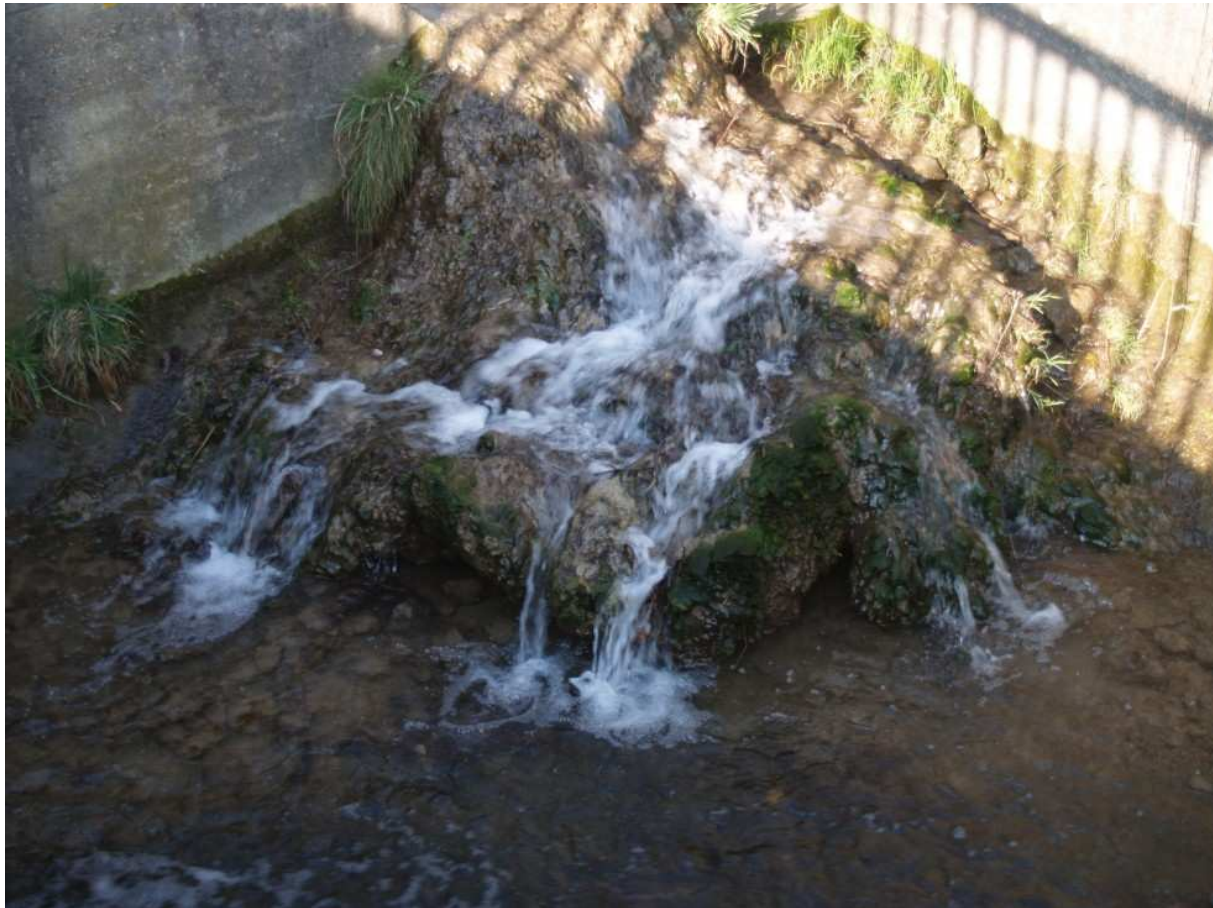
Bei ersten Begehungen zur Vorbereitung einer Patenschaft des Geographischen Institutes für das Projekt „Erlebnispfad Wasserachse Pulheimer Bach“ des Unterhaltungsverbandes Pulheimer Bach wurde am Absturz des Keuschenbroicher Grabens ein mächtiger Kalksinter-Körper festgestellt. Dieser Kalksinter wurde nach Fertigstellung des Betonkastens durch natürliche Prozesse der Karbonatlösung und –ausfällung gebildet. Er hat somit ein Alter, das nicht wesentlich über 50 Jahren liegt.

Der Absturz bildete nach dem Bau des Betonkastens ein für die meisten Wassertiere nicht überwindbares Hindernis. Durch den natürlichen Prozess der Sinterbildung ist die Wirkung dieser Sperre bereits stark abgeschwächt. Der Sinter ist infolge seiner Bildungsbedingungen hohlraumreich und bietet damit

potentiellen Bewohnern Schutz. Von einem weiteren Wachstum des Sinters talab und damit einer weiteren ökologischen Aufwertung kann ausgegangen werden. Deshalb ist aus ökologischen Gründen ein Abbruch des Betonkastens nicht zwingend notwendig. Die Kosten können gespart werden. Das bedeutet

Im Zuge der Renaturierung des Pulheimer Baches und seiner Quelläste ist geplant, den Betonkasten und die Sohlschalen im Pulheimer Bach und im Keuschenbroicher Graben und damit auch den Kalksinter zu entfernen. Von dem Abbruch des Betonkastens mit Absturz sollte aus folgenden Gründen Abstand genommen werden:

Der Standort ist eine der Stellen an der Wasserachse Pulheimer Bach, wo man die Wirkung des Wassers an einem besonders signifikanten Beispiel vermitteln kann. Er kann durch Informationen noch besser erlebbar und damit eine **wichtige Erzählstation** auf dem geplanten Erlebnisweg werden. Zusätzlich dann, wenn man den Betonkasten mit Absturz und Sohlschalen als technisches Denkmal erläutert und somit den Zustand vor der Renaturierung (Revitalisierung) dokumentiert. Deshalb wird vom Unterzeichner dringend abgeraten, die geplante Maßnahme (Abbruch des Betonkastens) durchzuführen.
